Vattendraget på Kåbo golfbana

- en kartläggning som ett steg i golfklubbens miljöarbete

Hanna Almqvist och Maria Carlevi

Rapport 7
Report

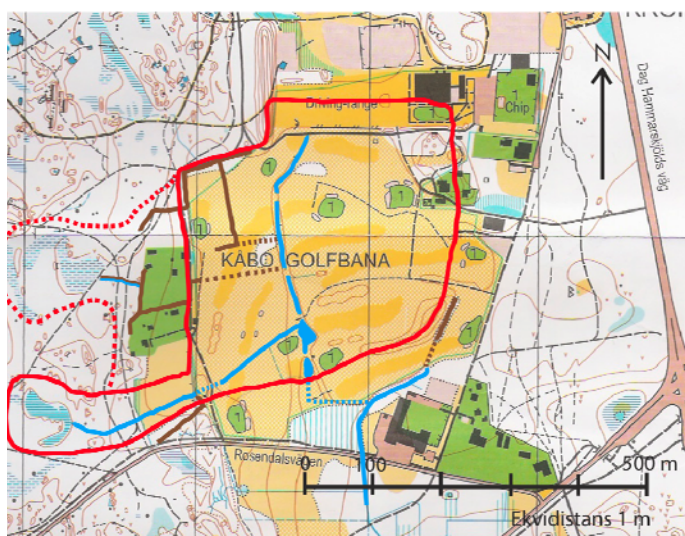
Figur 5 visar avrinningsområdet för en punkt längst nedströms i damm 2. Röd markering visar vattendelare. Bruna markeringar visar diken som vid fältvandringen var torrlagda. Fältvandringen utfördes i början av maj. Eftersom vattenståndet vid denna tid på året är högt gjordes bedömningen att om ett dike var torrt vid denna tidpunkt är det torrt hela eller i princip hela året. Blå markeringar visar på vattenförande diken. Streckade blå och bruna linjer symboliserar kända täckdiken och streckad röd linje symboliserar en eventuell vattendelare vid högre vattenstånd.

Figuren visar att vattendragets avrinningsområde är omkring 16 ha stort och utgörs till största del av golfbanan. Det betyder att de eventuella föroreningar som hittas i vattenprover kommer från golfbanans verksamhet. Delar av sydöstra Stadsskogen kan ingå i avrinningsområdet vid högt vattenstånd. Den östligaste delen av golfbanan ingår inte i avrinningsområdet, utan vatten härifrån rinner ner i ett dike i sydöstra delen av golfbanan. Detta vatten ansluter till vattnet från Kronbäcken och dammarna vid golfbanans södra gräns. Norra halvan av driving rangen ingår inte i avrinningsområdet. Här rinner vattnet norrut till ett dike längs med rangens norra sida.

Figur 5. Avrinningsområde en punkt längst nedströms i damm 2 (Grundkarta: Uppsala OL-allians, 1999).

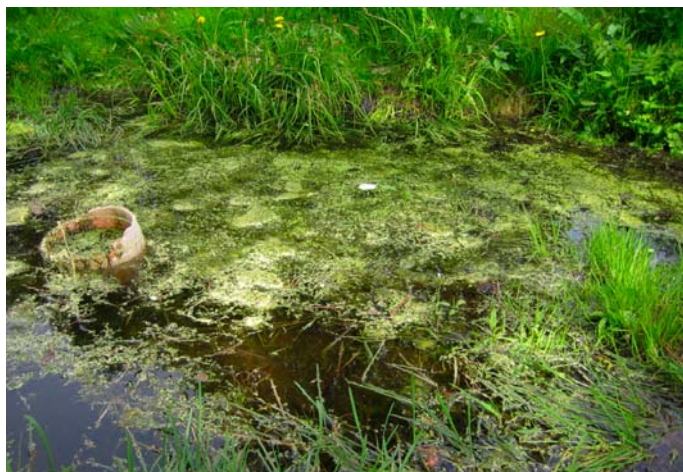
I vattendraget på Kåbo golfbana växer rikligt av alger och undervattensväxter. På ytan växer en trådformig grönalg (Thor, G., pers. medd., 2008) som ses som ett problem eftersom man på golfbanan anser att den stör det estetiska intrycket av vattendraget. Under vattenytan är en kransalg en av de dominerande växterna (Östlund, M., pers. medd., 2008). Vattendraget på golfbanan är näringsrikt och litet vilket innebär att det lätt blir koloniserat av alger (se figur 7) (Feuerbach, 2004).

Figur 7. Algtillväxt i Kronbäcken (Foto: Carlevi)

För att minska algmängden har många golfklubbar valt att plantera in karpfiskar i sina vattenhinder. Jordbruksverket rekommenderar dock att man undviker att plantera in fisk och kräftor i dammar där de inte funnits tidigare. Detta eftersom fiskar och kräftor är rovdjur som prederar på grodors och salamandrars yngel och larver (Haraldson et al, 2003). Ett bättre sätt att angripa problemet är att plantera större växter i strandzonerna som kan konkurrera med algerna om näringsämnena i vattnet. För att behålla den naturliga floran på platsen kan växter tas från andra delar av vattendraget. Ett annat sätt att minska näringshalterna i vattnet, och på så sätt minska alg tillväxten, är att fortsätta rensa bort algerna från vattnet med jämna mellanrum. De bortrensade algerna bör komposteras. Detta kan senare användas som jordförbättringsmedel för att på så sätt ta tillvara näringsämnena i algerna.

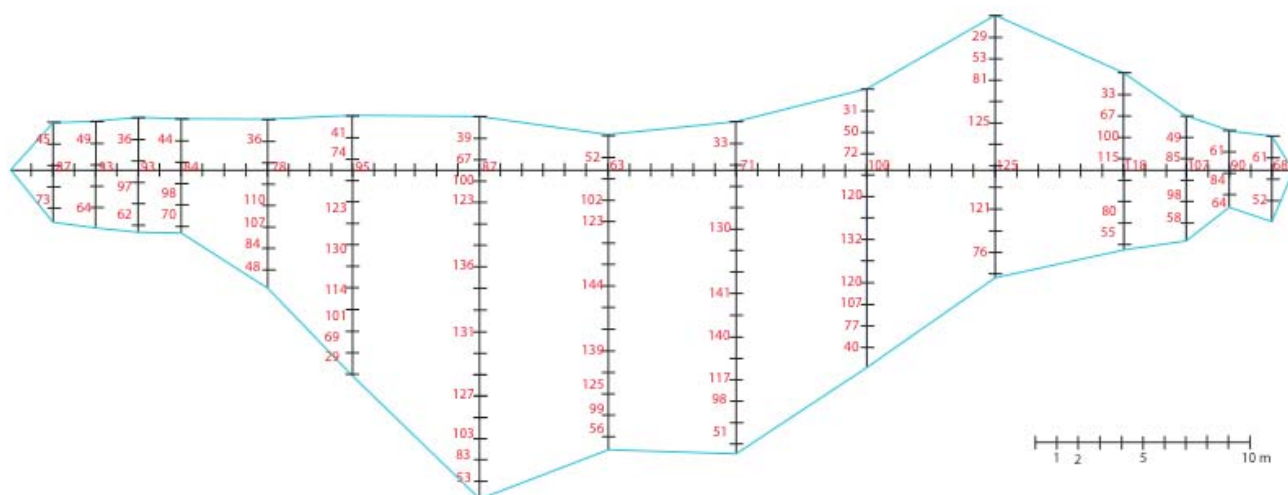
Figur 17 visar det rutnät som skapades över damm 1. Röda siffror visar på djupet i punkten i centimeter.

Figur 17. Djup i centimeter damm 1.

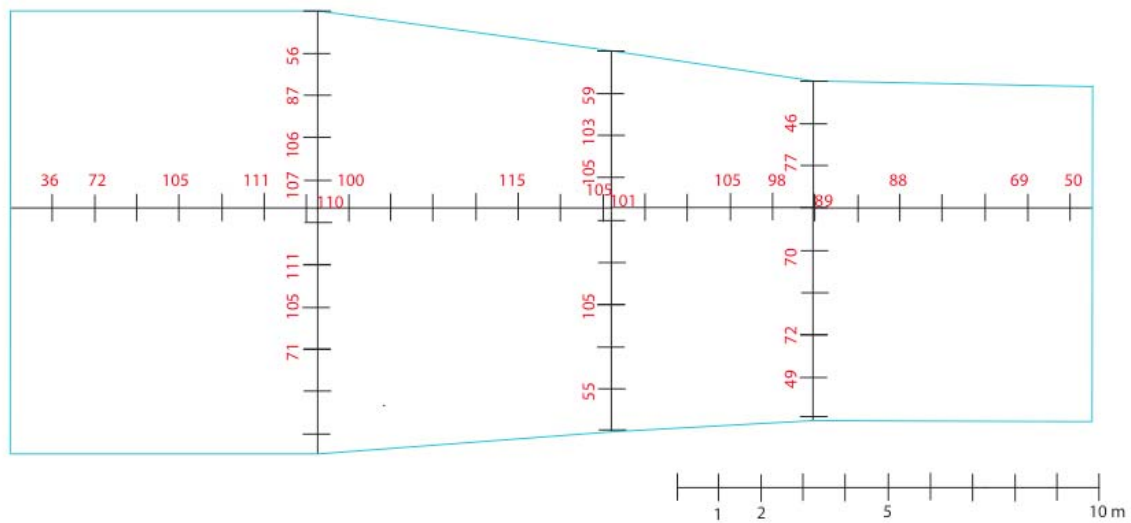
Figur 19 visar det rutnät som skapades över damm 2. Röda siffror visar på djupet i punkten i cm. Volymsberäkningen utfördes på samma sätt som för damm 1.

Figur 19. Djup i centimeter i damm 2.
